Le diagnostic des problèmes de santé : où en sommes nous ?

Marc Rhainds¹ M.D., M.Sc., FRCPC
Pierre L. Auger² M.D., M.Sc., FRCPC

Journées annuelles de santé publique
29 Novembre 2004

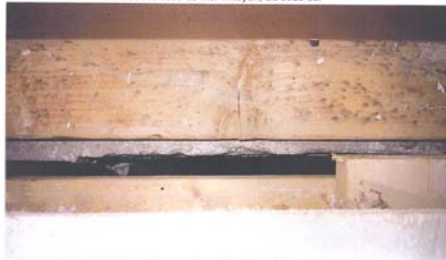
Photo # 25 Vue de la base du mur mitoyen du côté du propriétaire. Des traces de moisissures. Le béton sous la lisse du mur mitoyen, au sous-sol

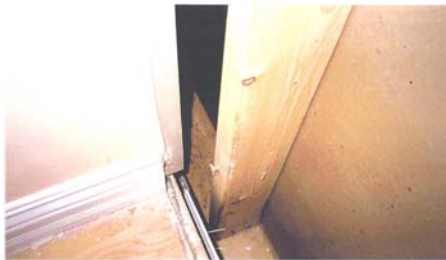
Photo # 26 Vue de la lisse du mur mitoyen dans la cuisine depuis le salon.

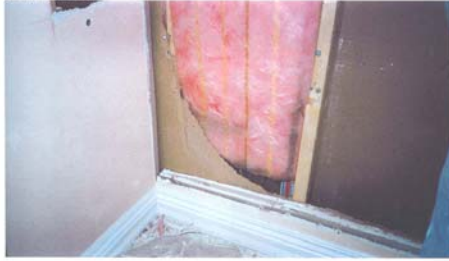
Photo #11 À gauche, bas du mur du salon contigu à la cuisine. Le bas de la natte d'isolant est taché.

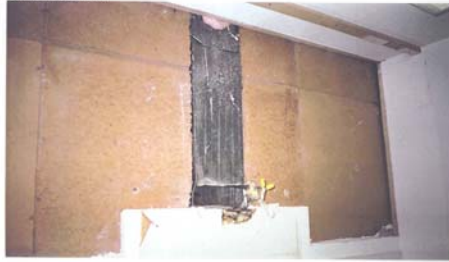
Photo #12 Vue du conduit de la hotte de la cuisinière après avoir retiré les armoires dans la partie haute.

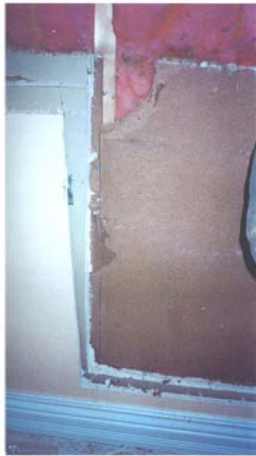
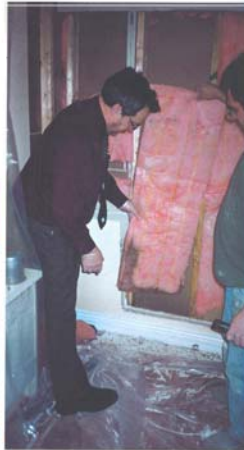
Photo #7 Aperçu de l'ouverture pratiquée dans le mur mitoyen dans le salon. On note les taches au bas du panneau de laine, ce qui indique que l'eau s'est bien accumulée dans la laine au contact du matériau de carton-fibre.

Photo #8 Même endroit que la photo #7, mais avant de rebretter du mur le carton-fibre et la laine acoustique.
